### INTERPELACJA NR 215/4

#### Odtworzenia odnogi rowu Winnickiego (rowu N-1) w rejonie ul. Mehoffera.

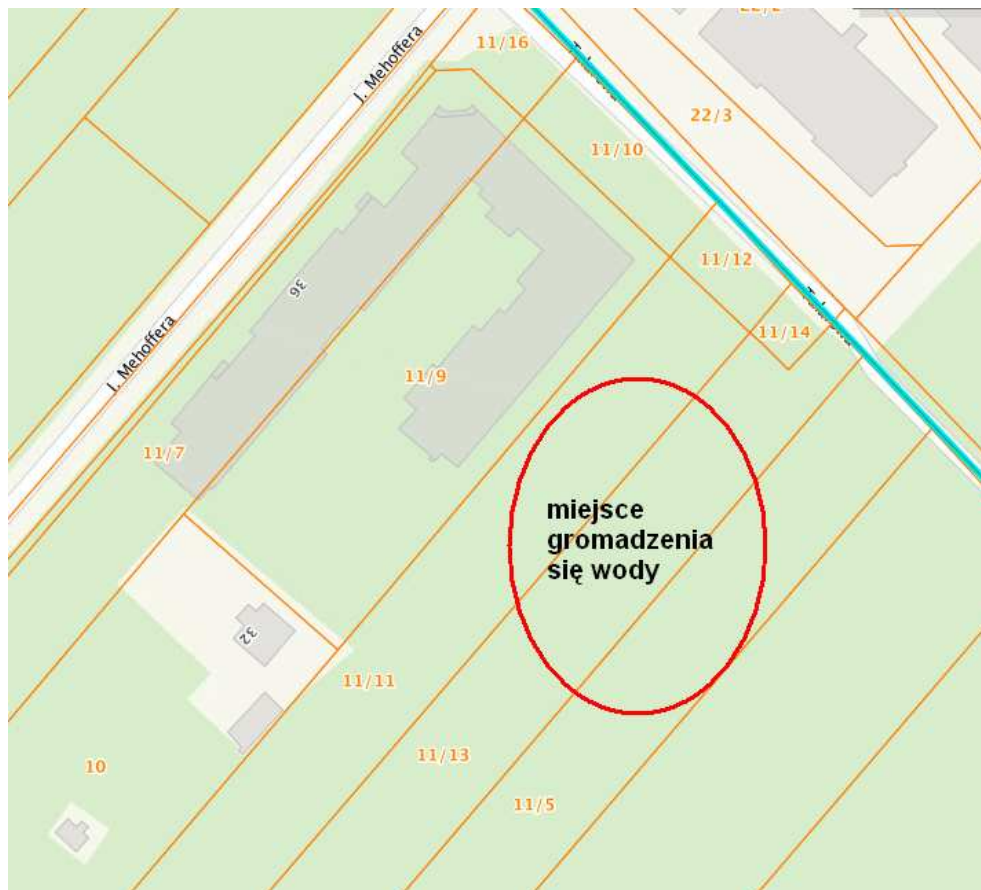
W 2013 r. została oddana do użytku inwestycja dewelopera Victoria Dom na rogu ul. Mehoffera i Talarowej. Przy budowie budynku na mocy pozwolenia wodnoprawnego nr 616/OŚ/2011 z dnia 05 lipca 2011 r. wydane przez Prezydenta m.st. Warszawy (informacja o tym fakcie w załączeniu) zlikwidowana fragment odnogi rowu Winnickiego (rów N-1). Wskutek tej decyzji i jej realizacji, na terenach leżących na południe od zbudowanego budynku (m.in. dz. 11/5, 11/11, 11/13) – mapka:

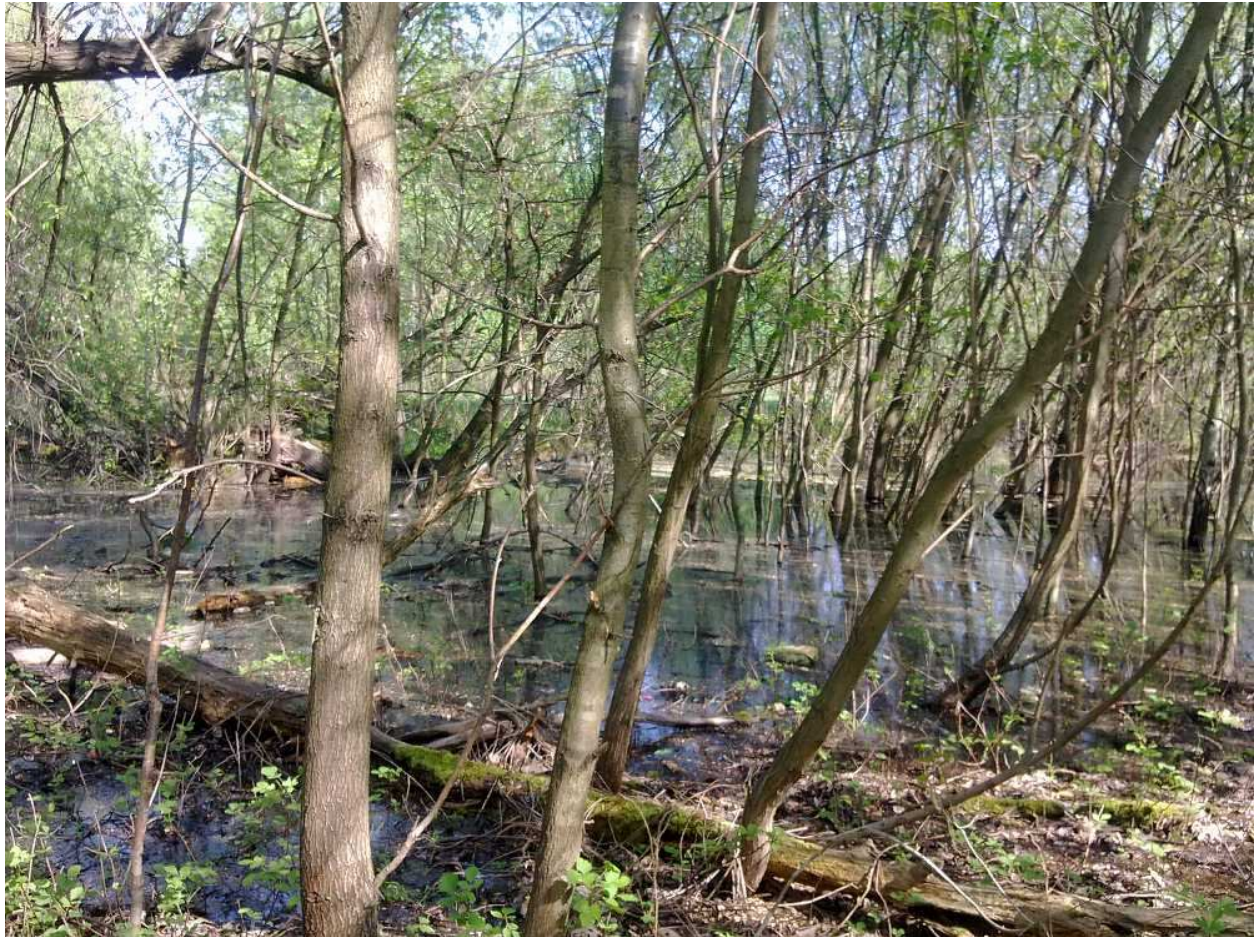
zaczęła zbierać się woda. Obecnie jest tam sporych rozmiarów staw, który będzie się powiększał, gdyż z tego terenu nie ma odpływu (widok na te tereny poniżej)

zdjęcie górne: obszar na południe od nowego budynku; zdjęcie dolne: nowy budynek przy ul. Mehoffera

Odpływ istniał, ale został zlikwidowany. Obecnie tereny leżące na południe od nowobudowanego budynku są praktycznie nieinwestycyjne i z pewnością znacznie straciły na wartości ze względu na staw, który tam się utworzył.

Rozwiązaniem jest ponowne wybudowanie odnogi rowu Winnickiego i połączenie go z istniejącym rowem N-1 na północ od ul. Mehoffera:

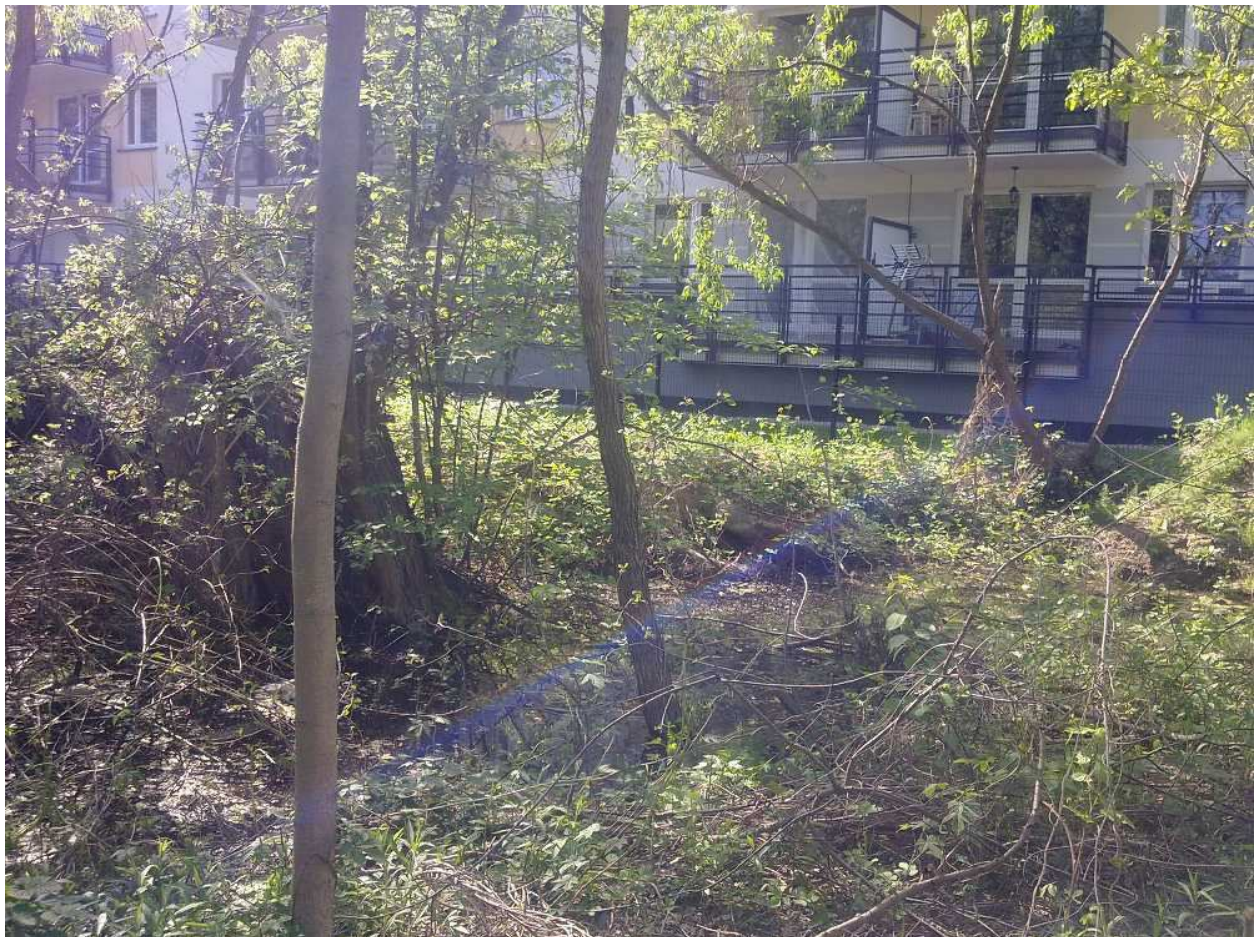
Dodam, że staw, który się utworzył niekorzystnie wpływa także na nowy budynek – zapewne fundamenty tego budynku nie są na tyle dobrze zaizolowane, aby wytrzymać napór wody, która występuje maksymalnie 0,5 m ppt.
